# Tobbes 1303a

Lagom tills Tobbe fick snurr på 60an så påbörjades renoveringen av denna bil och han visste att det fanns lite rost på den som på vilken bubbla som helst. Nu är inte Tobbe en sån som gör något halvdant utan det var karoslyft som gällde för att gå till botten med allt!

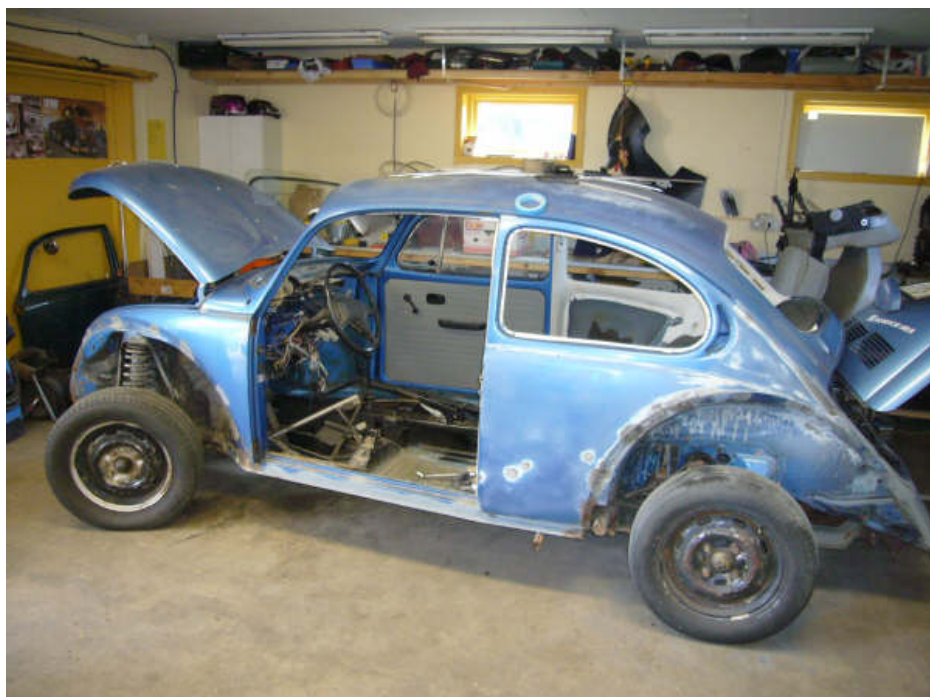
Här håller Tobbe på att strippa ner bilen i jakt på rost.

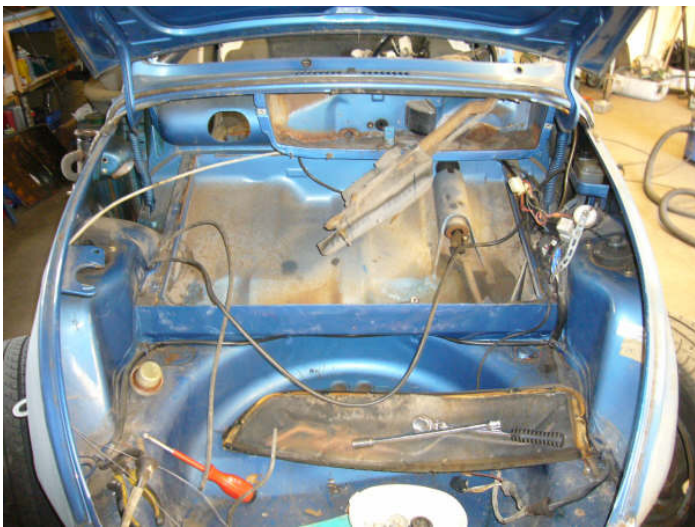
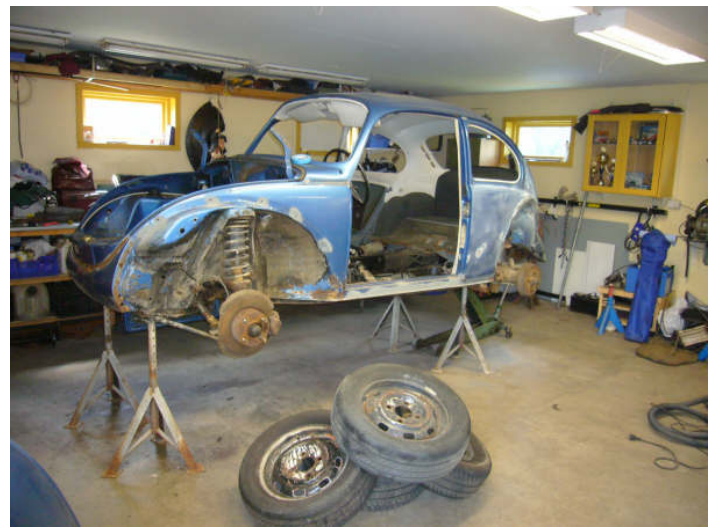
Här pågår arbetet med att lossa karossen från bottenplattan.

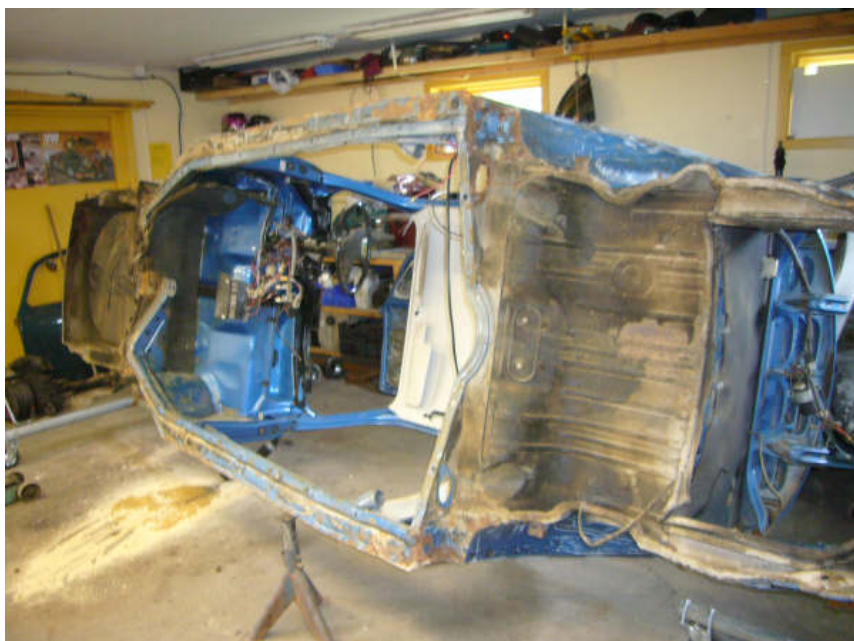
Karossen fri från bottenplattan och uppsatt i den roterbara jiggen. Karossen är så pass bra att trösklarna inte behöver bytas, endast lite svetsning på dom bakre delarna.

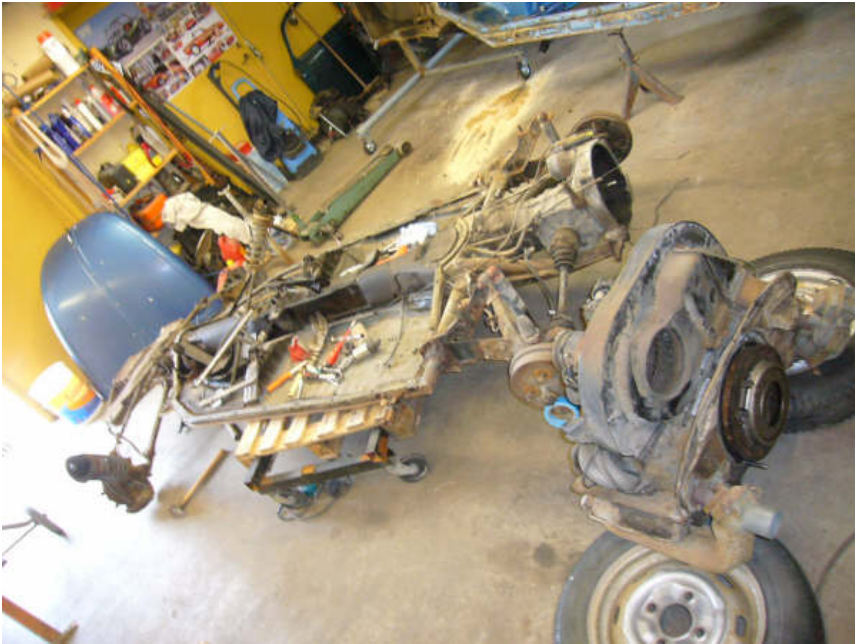
Bottenplattan står nu sidan om karossen och det är denna som får uppmärksamheten först. Likt karossen så behövs det inte en massa svetsande här heller. Golvhalvorna är friska och skall behållas. Det enda som skall svetsas är dom bakre hörnen på respektive golvhalva.

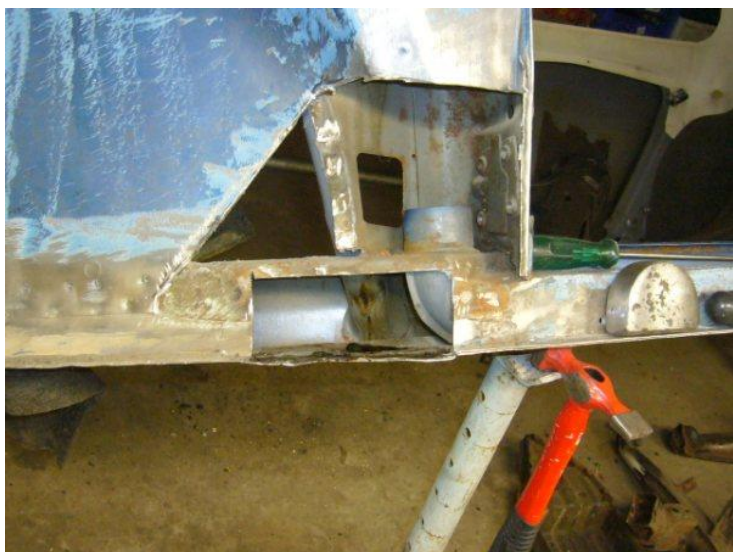
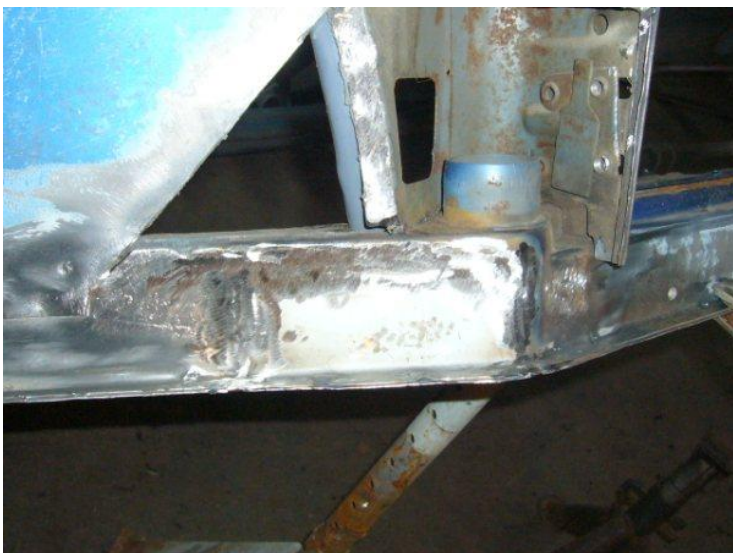
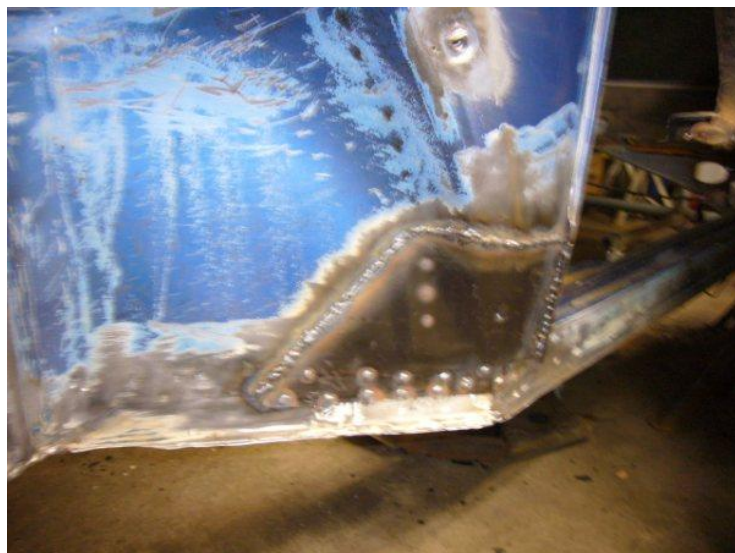
Rostlagningen har påbörjats nu och det handlar inte om några större ingrepp. Kanske lite mer omfattande i dom bakre delarna av bilen. Se längre fram.

Dessa bilder visar lagningen nedanför vänster A-stolpe. Plåten ser riktigt frisk och fin ut på insidan. Inte illa för en nästan 40 år gammal bil!

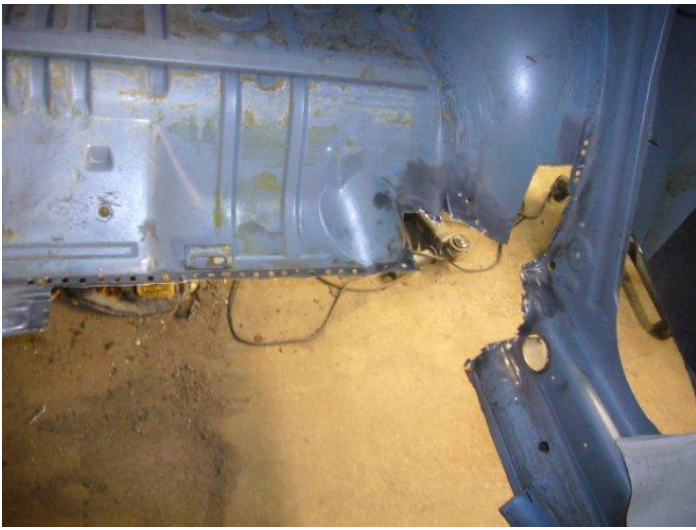
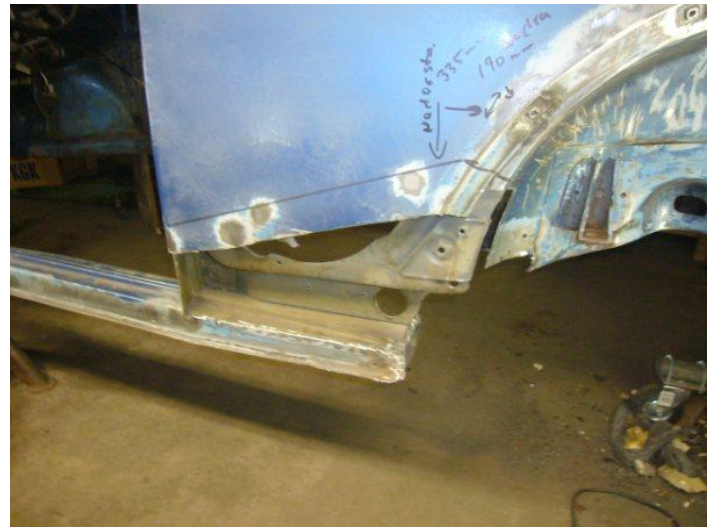
Hörnskarvarna under baksätet (kaross-bottenplatta) var rostskadade så här behövdes en liten kraftansträngning. Nya hörnplåtar och nedre ytterplåtar till karosssidans införskaffades. Mer eller mindre vanliga rosthärdar på en bubbla. Även här ser plåten fin ut på insidan.

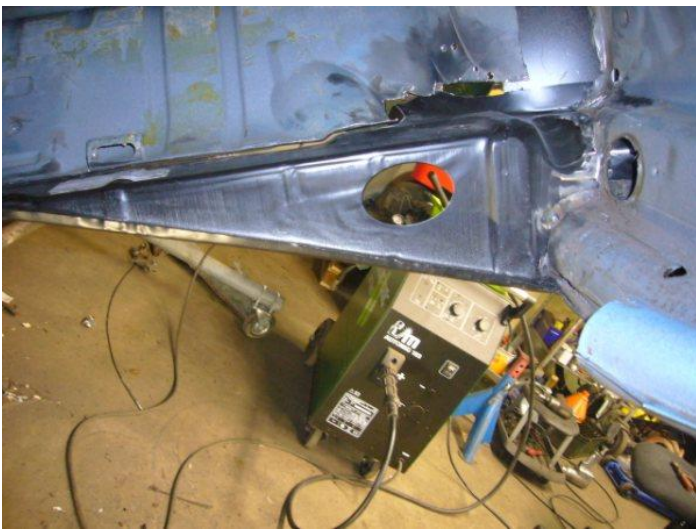
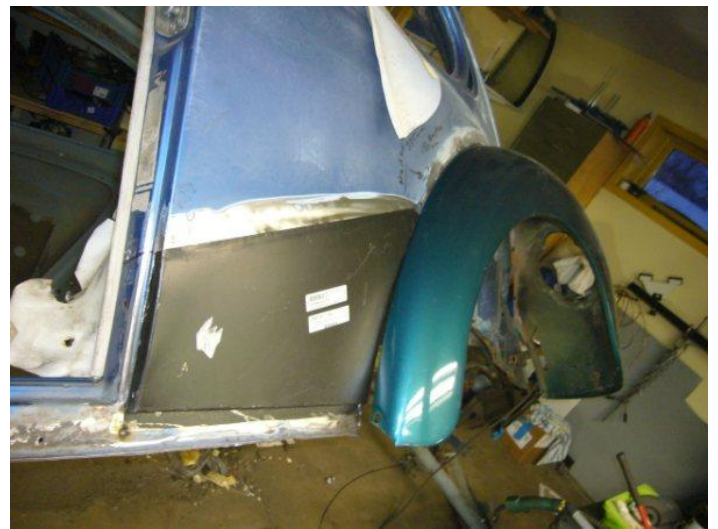
Här är plåtarna tillpassade och provmonterade. Anledningen till att en så stor del av ytterplåten användes var att där fanns små rostblommor längre upp på sidan som mycket väl hade kunnat bli värre i framtiden.

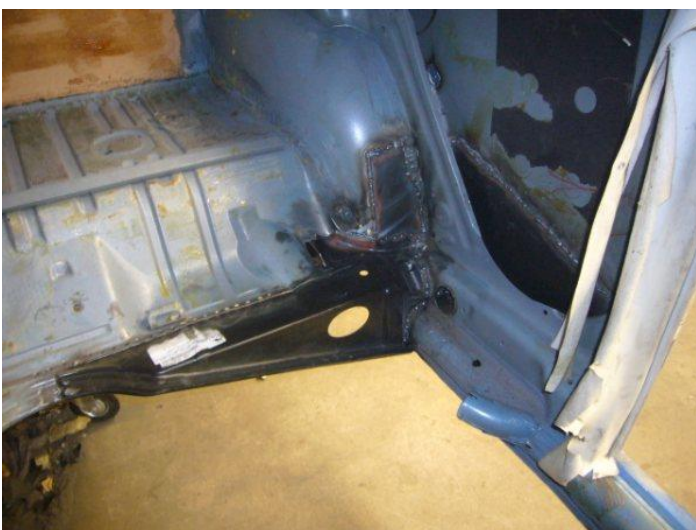
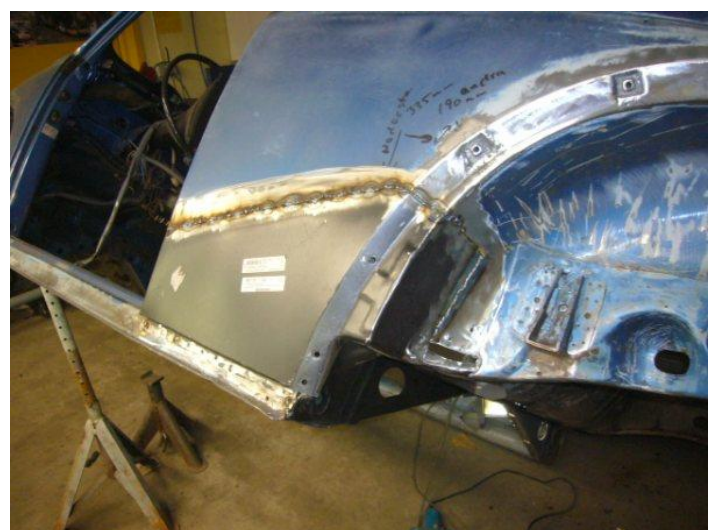
Efter några decimeter svetstråd och gas så ser det ut så här. Plåtarna fastsvetsade och ingen återvändo... Tobbe var dock lite för snabb med att svetsa fast ytterplåten så den slog sig en aning. Vi får väl se hur han löser det...

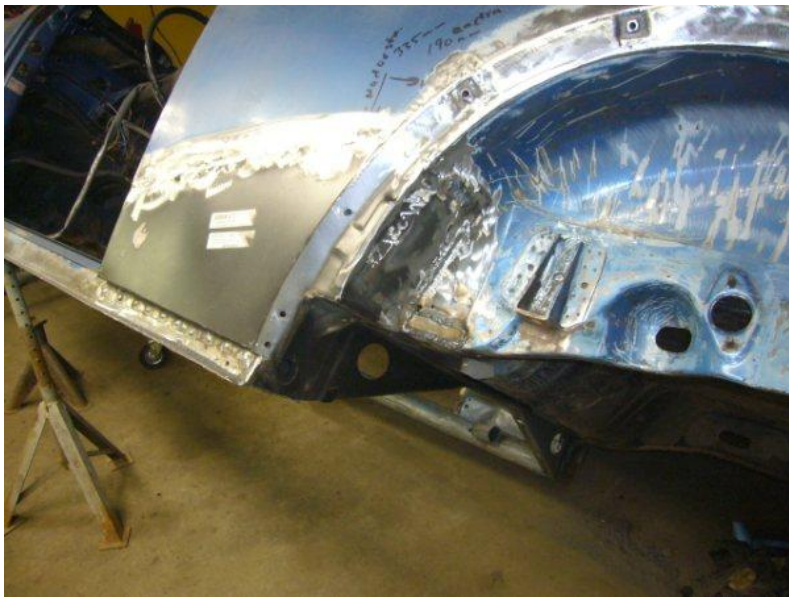
Svetsarna nedslipade och vi kan väl alla vara överrens om att det hela ser bra ut!

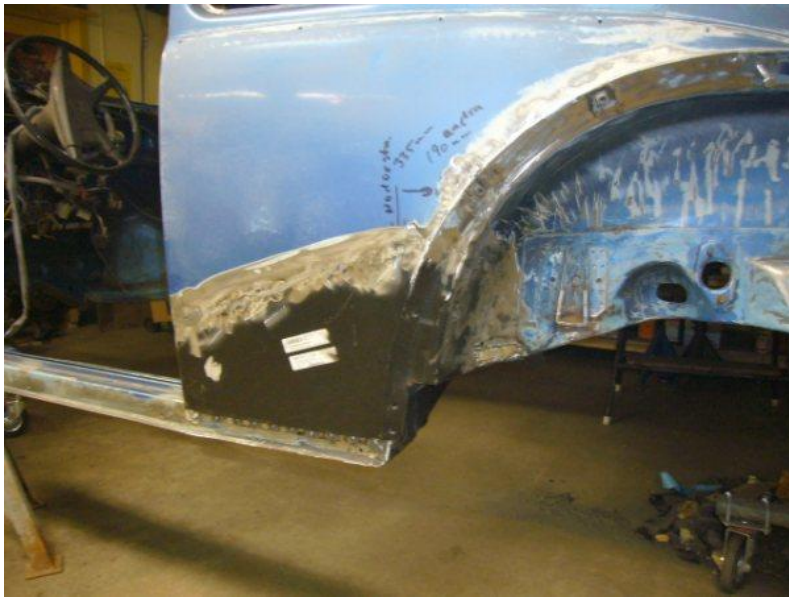
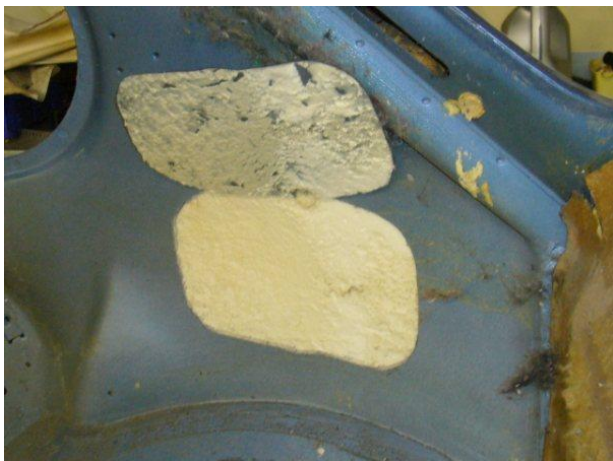
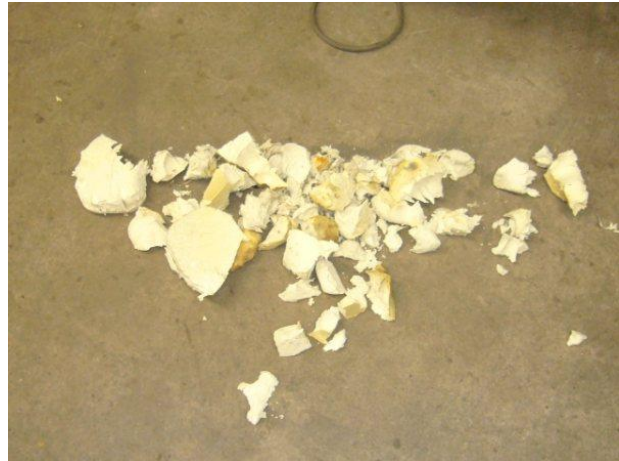
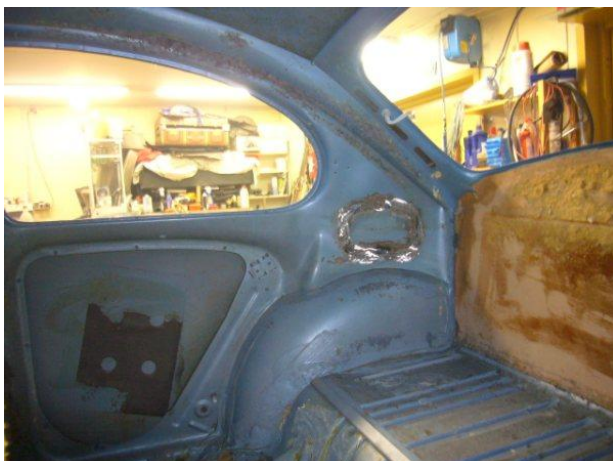
Här ser vi hur Tobbe gjort för att få bort det förrådiska byggsaumet ovanför bakhjulen mellan inner- och ytterplåt. Detta är en given rostkatalysator eftersom saumet verkar som en svamp. Detta är ett mycket smidigt sätt att öppna upp för att komma åt. Såga upp med en sticksåg (ej hela vägen runt) och vik upp plåten, rensa ur, vik sedan tillbaka plåten och svetsa igen! Detta område täcks ju sedan normalt sett med inredning så krav på finish behöver ju inte vara så stort.

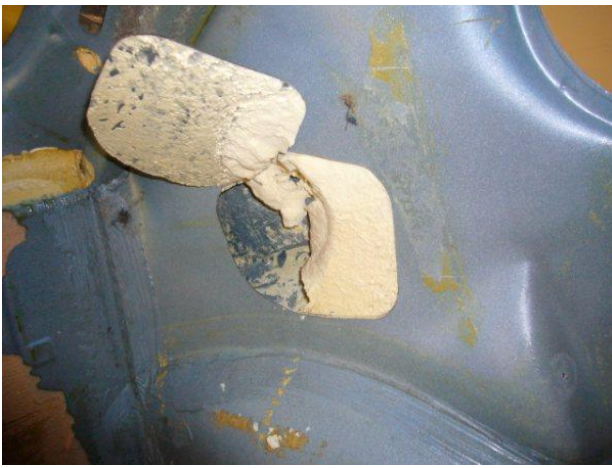
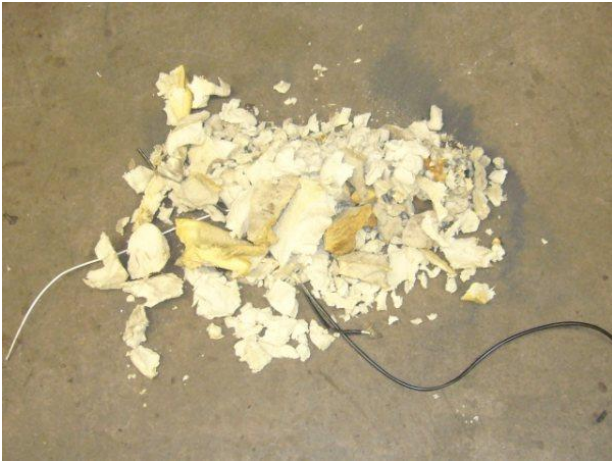
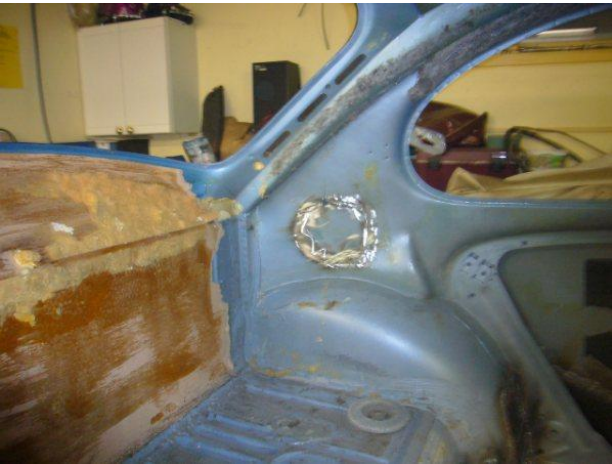
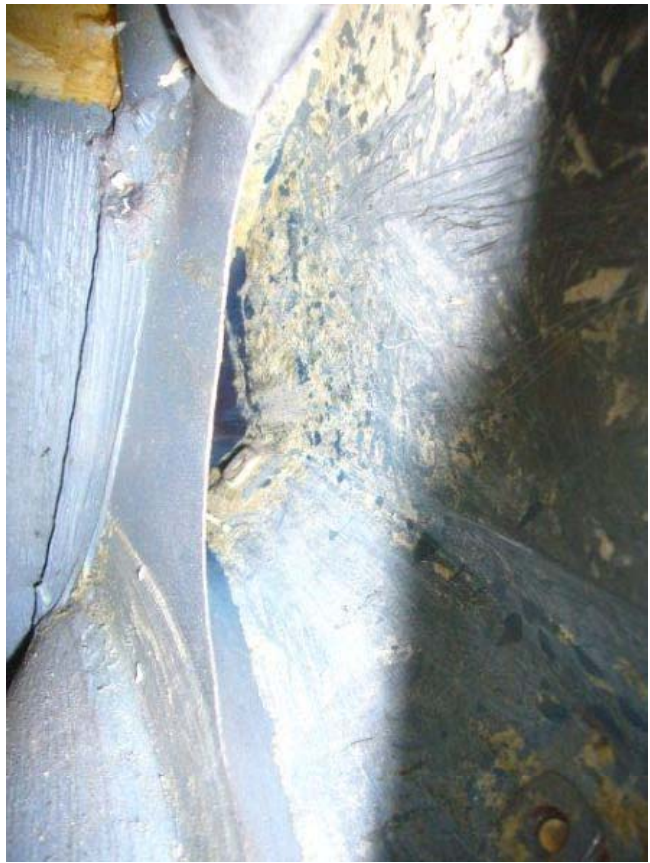
Som vanligt så ser plåten mycket bra ut här. Den här bilen har klarat sig undan rostangrepp på dessa ställen.

Tecken på att det rostar på dessa ställen är vanligtvis bubblor i lacken på utsidan, speciellt under dropplisten samt runt luftintaget vid sidorutan. Om man har bubblor mitt ute på plåten så kan man räkna med att plåten är gravt rostig på insidan och det är ju inget kul.

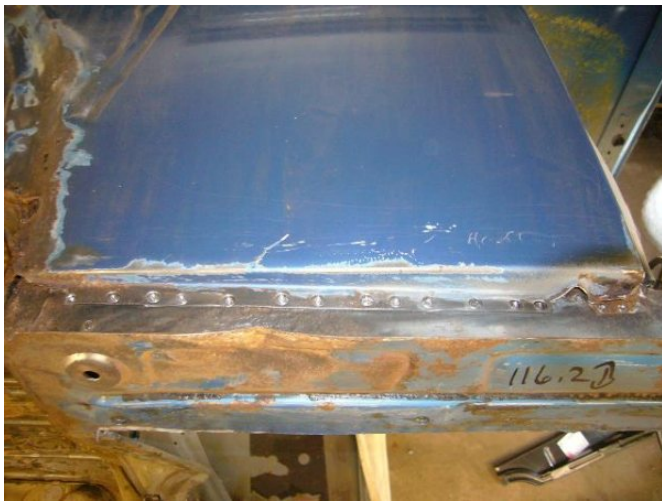
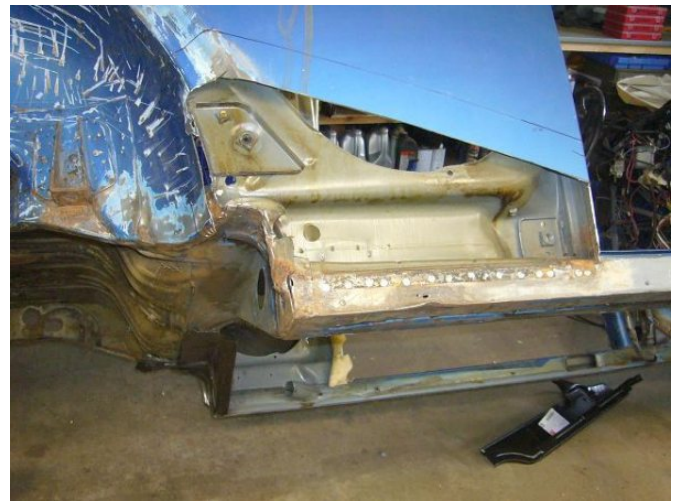
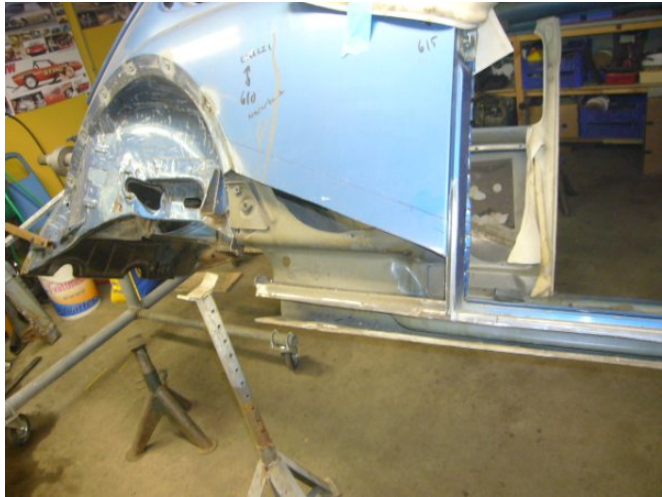
Tobbe ligger på så fort tillfälle ges! Här i full färd med högra sidan av bilen. Samma åtgärd här som på andra sidan men om man tittar nog så kan man se att hela ytterplåten till tröskeln är bortkapad och insidan ser bra ut.

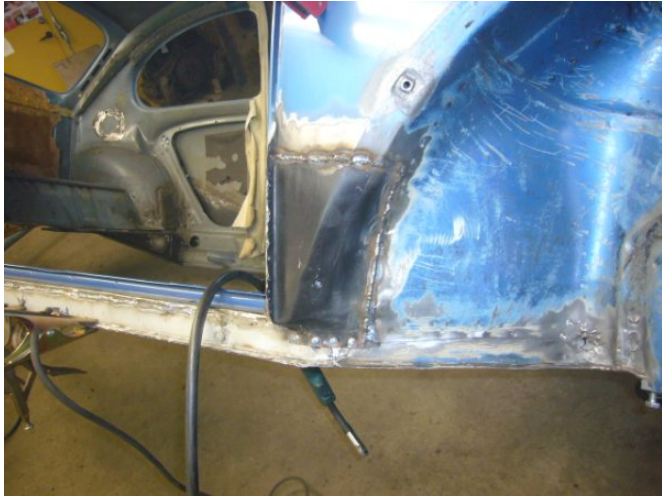
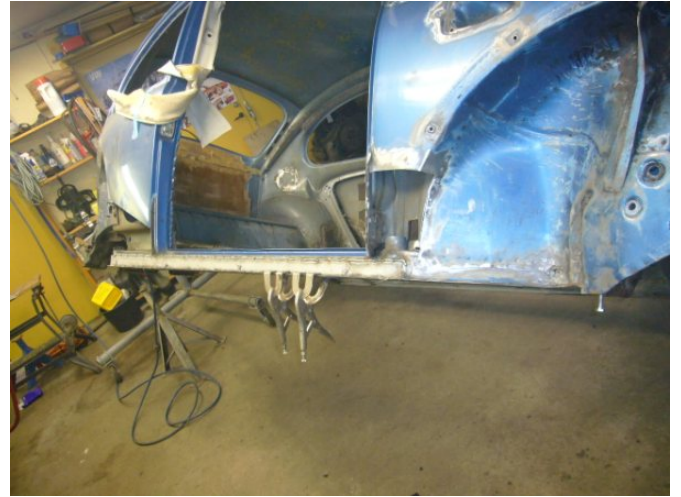
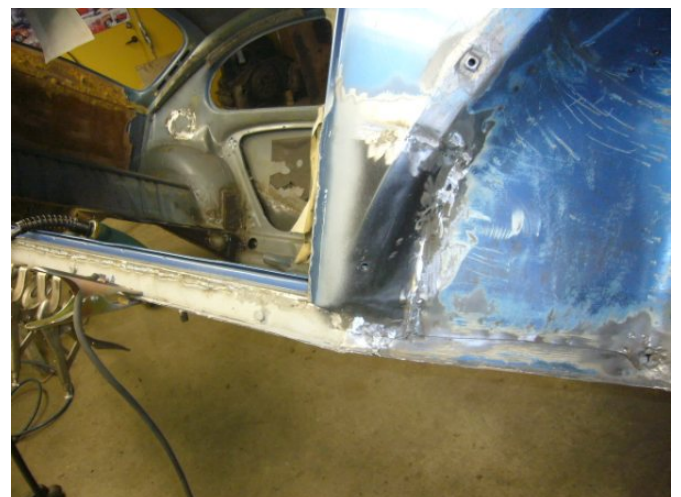
Ovan till höger: här ser man både den nya ytterplåten till tröskeln samt att den nedre delen av A-stolpen med skärminfästning är bortkapad.

Ovan samt höger: ny skärminfästning på plats samt svetsar nerslipade. Kan ju inte vara så mycket kvar att svetsa upp på karossen nu?
