# Tobbes 1303a

Lagom tills Tobbe fick snurr på 60an så påbörjades renoveringen av denna bil och han visste att det fanns lite rost på den som på vilken bubbla som helst. Nu är inte Tobbe en sån som gör något halvdant utan det var karoslyft som gällde för att gå till botten med allt!

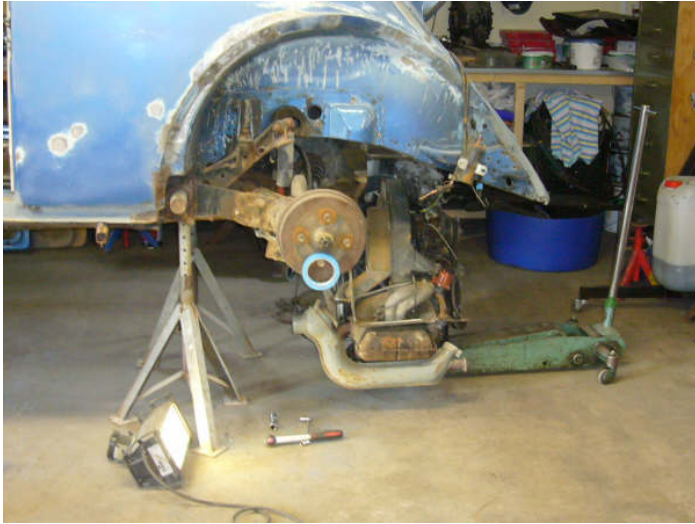
Här är motorn på väg ut ur bilen. Skicket på denna vet Tobbe inget om. Kanske fixas den till så där finns en motor till bilen när den börjar bli klar. Eftersom 1835an nu sitter i 60an så är suget efter en större maskin väldigt påtagligt men ett eventuellt nytt motorbygge är en annan historia som inte är prioriterat nu...

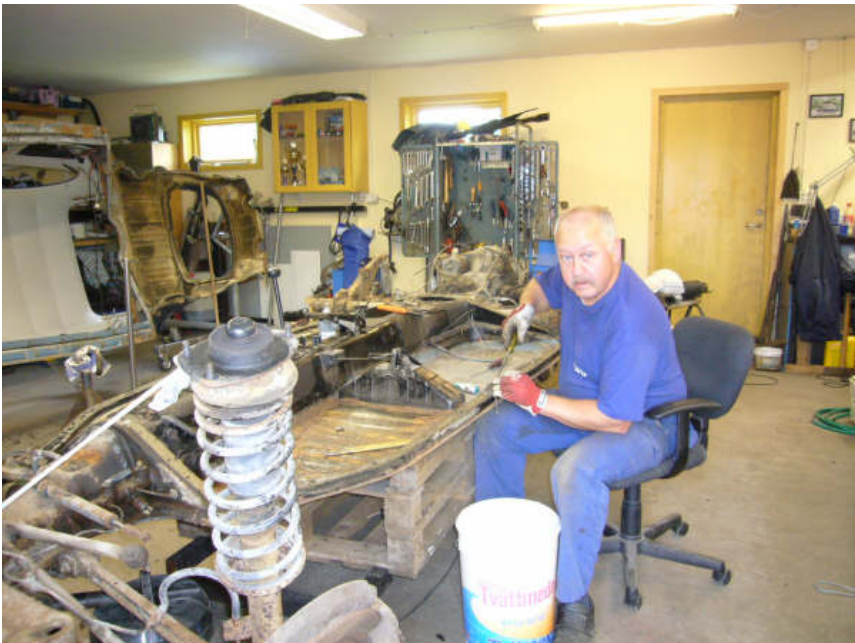
"Hej! Jag heter Tobbe och jag skrapar bort gammal j\*\*\*la bitumen!"

Plattan kommer att skrapas ren från allehanda lort och ljuddämpningsmaterial sedan skal den blåstras och lackas. Grannt värre!

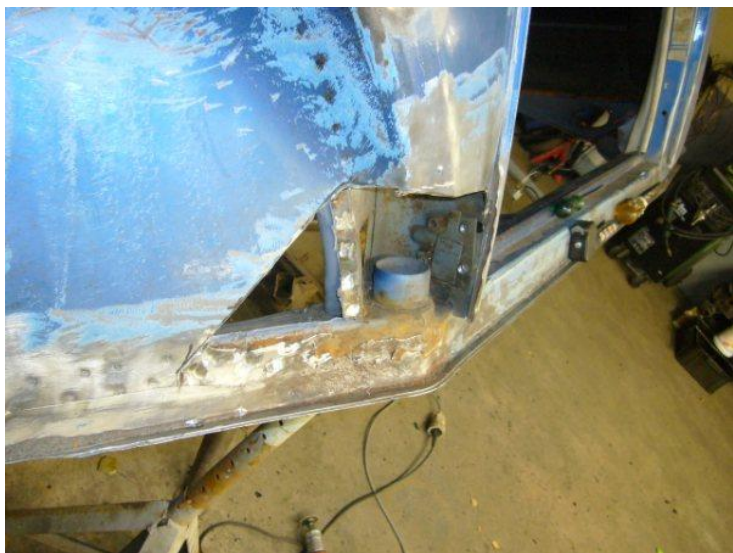
Rostlagningen har påbörjats nu och det handlar inte om några större ingrepp. Kanske lite mer omfattande i dom bakre delarna av bilen. Se längre fram.

Dessa bilder visar lagningen nedanför vänster A-stolpe. Plåten ser riktigt frisk och fin ut på insidan. Inte illa för en nästan 40 år gammal bil!
